# ZVLÁŠTNOSTI LIETANIA V HORSKOM TERÉNE.

**Abstract** – článok opisuje riziká letov v horskom teréne a na prípadovej štúdii analyzuje lokálnu turbulenciu vzniknutú pri striedaní anabatického a katabatického prúdenia v horskom teréne.

## III. PRÍPADOVÁ ŠTÚDIA

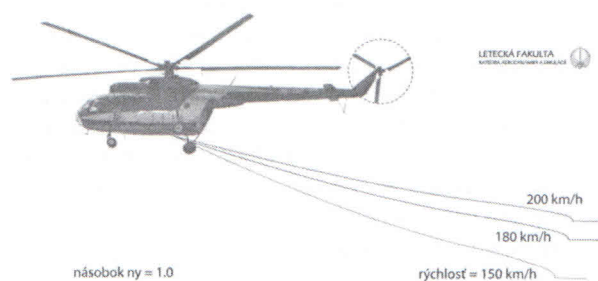
Od prvotných zistení o udalosti bolo jasné, že z množstva možných meteorologických príčin môžeme vylúčiť prakticky všetky okrem turbulencie. Aerodynamické výpočty dynamiky závesného lana v prúde vzduchu ukázali, že prostým prekročením dovolenej rýchlosti letu so zaveseným lanom až po maximálnu vNE „čistého“ vrtuľníka nie je prakticky možné dostať lano tak vysoko, že by ho mohol zasiahnuť vyrovnávací motor – obr.č.1

Obrázok č. 1- poloha lana pri rôznych rýchlostiach letu

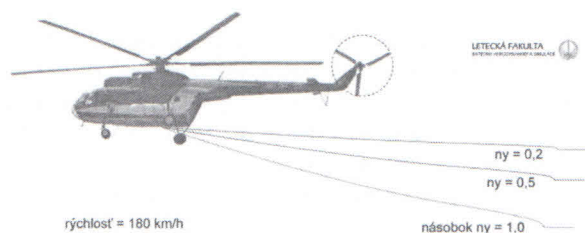
Oveľa väčší vplyv na polohu lana sa však preukázal pri násobku letu – obr.č.2.

Obrázok č. 2.- poloha lana pri rôznych násobkoch letu

V úvahu tak pripadal len nejaký intenzívny poryv, ktorý mohol kombinovať efekt zvýšenia rýchlosti a zníženia násobku a spôsobiť krátkodobé švihnutie lana smerom hore.

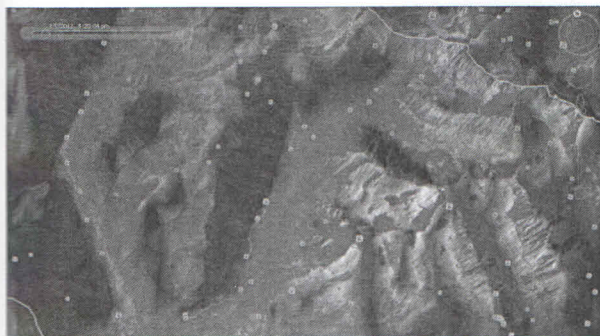
Pri skúmaní časového záznamu smeru a rýchlosti vetra z jednotlivých staníc sme si všimli významnú zmenu smeru vetra na najbližšej meteorologickej terénnej stanici Tatranské Zruby, kde sa medzi 17. a 18. hodinou miestneho času zmenil smer vetra z juhovýchodného (105°) na severozápadný (320°), teda viac než o 180°. Po porovnaní s dennou dobou sme usúdili, že ide o bežný denný chod lokálnej cirkulácie, zmenu teplého údolného (anabatického) vetra stúpajúceho z údolia smerom nahor na studený horský (katabatický) vietor vejúci z chladnúcich svahov do údolia. S využitím modelu zatienenia terénu z Google Earth sme získali predstavu, ako bola Slnkom ožarovaná Mangušovská dolina v čase incidentu. Situáciu zobrazuje obr. č. 3

Obrázok č. 3 – osvetlenie terénu v čase incidentu

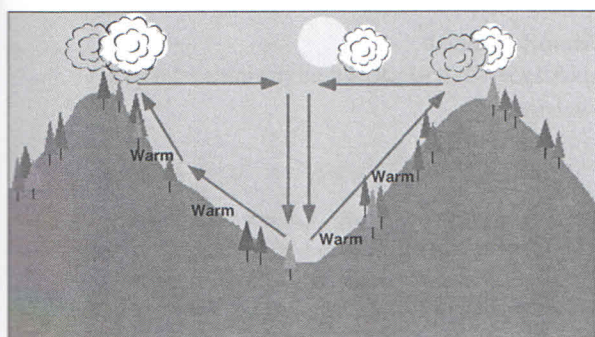
Klasické a jednoduché poučky o údolnom a horskom vetre popisujú ustálený stav, keď je údolie rovnomerne ohrievané, resp. ochladené na oboch stranách. Takúto klasickú situáciu znázorňuje obr. č. 4 a 5.

Obrázok č.4- údolný, teplý anabatický vietor

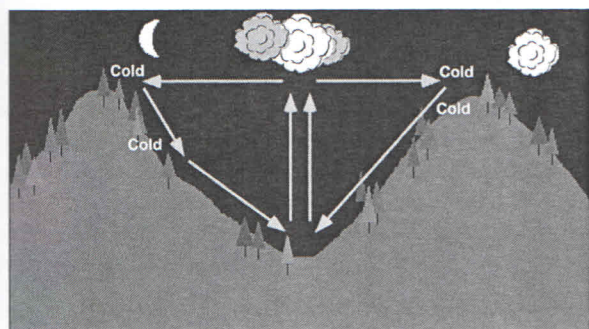
Obrázok č.5 - horský, studený, katabatický vietor

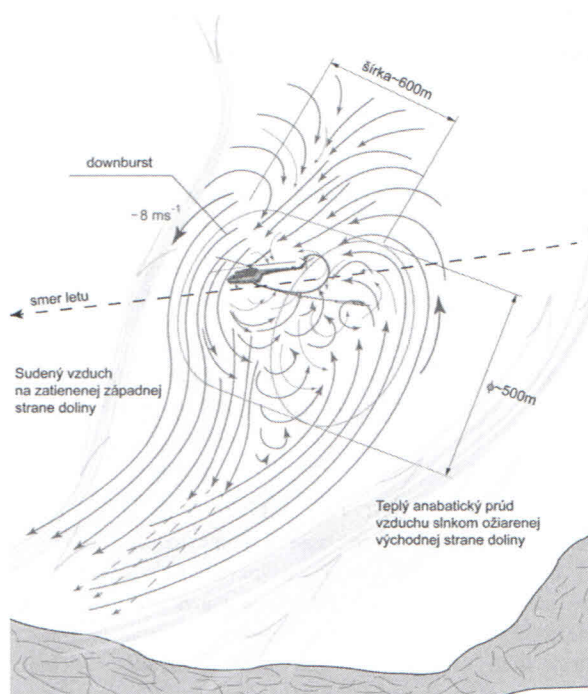
V našom prípade bola ľavá, západná strana údolia už asi polhodinu v tieni, teda vzduch tam už katabaticky klesal, zatiaľ čo pravá, východná časť bola ešte pomerne intenzívne ohrievaná Slnkom, teda vzduch pozdĺž nej anabaticky stúpal. Výsledkom toho mohol byť jeden veľký vír vyplňajúci celé údolie, ktorý nemusel rotovať veľmi rýchlo ale mohol na svojich okrajoch a hlavne v blízkosti stretu stúpavých a klesavých prúdov generovať množstvo menších turbulentných vírov s

väčšou rýchlosťou rotácie. Na prízemných staniciach nemusela byť zaznamenaná žiadna významná veterná aktivita, okrem spomínanej zmeny smeru vetra, pretože všetko zaujímavé sa odohrávalo v nevelkej výške nad terénom. Samotná kritická situácia mohla s veľkou pravdepodobnosťou vyzerat' ako obr. č. 6 Tento obraz prúdenia je, zvlášť v oblasti dotyku stúpavého a klesavého značne chaotický, s výskytom vírov rôznych rozmerov a intenzity. Jeden z nich, s rozmermi porovnateľnými s rozmermi letovej zostavy, mohol byť danému letu osudný. Konvektívna dostupná potenciálna energia (CAPE) bola v daný deň 731,9 J/kg, Bulk Richardsonovo číslo (BRCH) vyjadrujúce intenzitu termickej turbulencie a strihu vetra, bolo 72,83. Tieto hodnoty naznačujú, že intenzita vývoja búrok a termickej turbulencie bola nízka. Je však potrebné povedať, že tieto indexy sú modelované pre voľnú atmosféru a v podmienkach intenzívneho trenia ako je to v horskom teréne majú menšiu reprezentatívnu a teda nevylučujú možnosť lokálnej aj veľmi silnej turbulencie.

Rotujúca vzduchová hmota v mieste, kde Mengosovská dolina mení smer a prichádza k dotyku stúpajúceho teplého konvektívneho prúdenia s ochladeným klesajúcim vzduchom pri rozdieli teplôt cca 10°C

Obrázok č. 6 – pravdepodobný obraz cirkulácie v čase incidentu
