# OBJEKTIVIZÁCIA ROVNOSTI POVRCHU VOZOVIEK ZASTÁVOK MHD

**Abstract** – The article deals with the problematic of pavement surface unevenness evaluation with particular focus on bus stop pavement surfaces. In the article are described standard methods of pavement ruts evaluation and progressive methods using 3D laser scanning. The theoretical aspects are applied on the case study of the bus stop Hurbanovain Žilina, which was build in 2013. Since then, at the bus stop have pavement ruts observed.

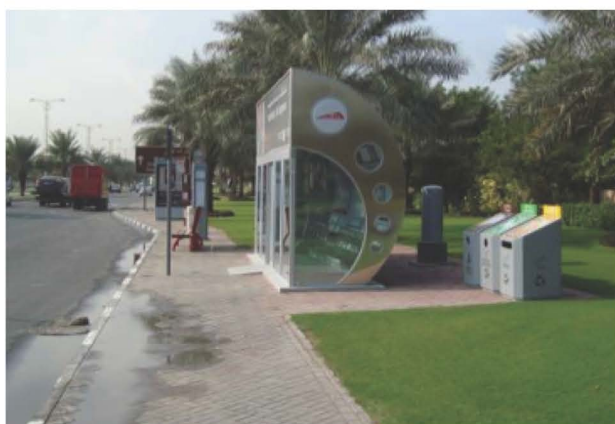
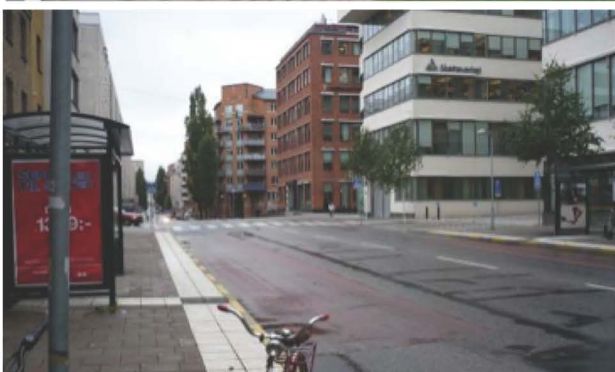
Obrázok 3 – Asfaltové vozovky autobusových zastávok – hore Dubaj, dole Štokholm

Pri použití asfaltových zmesí na vozovky zastávkových pruhov vznikajú po určitej dobe prevádzky pozdĺžne kofaje, ktoré zhoršujú prevádzkové vlastnosti vozovky (voda v kofajach a pod.) ale tiež jej estetický vzhľad - obr.3.

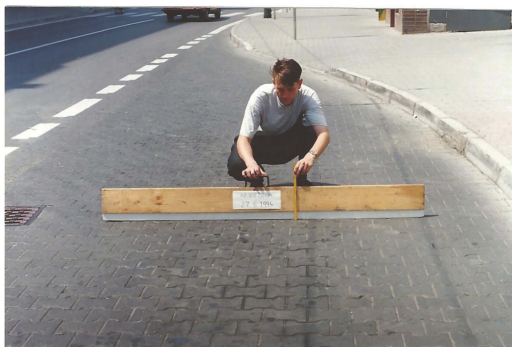
**Obrázok 8** – Priečný profil č. 2 zastávkového pruhu dňa 27.8.1994 po prejazde 160 000 návrhových náprav

Vývoj priečných nerovností záujmovej vozovky bol od jej vybudovania v roku 1994 do roku 1996 sledovaný meraním priečných nerovností profilografom VŠDS (obr.7) a meraním pomocou 2m laty (obr.8).
